Research Article

Evaluation of Pavement Condition Index and Aging Using Spectroscopy Analysis of Asphalt Samples and Sentinel-2 Satellite Images (Case Study: Sabzevar- Shahrood Road)

ارزیابی شاخص خرابی و سن روسازی راه با استفاده از تحلیل طیف‌سنجی نمونه‌های آسفالتی و تصاویر ماهواره‌ای سنتینل-۲ (مطالعه موردی: جاده سبزوار- شاهرود)

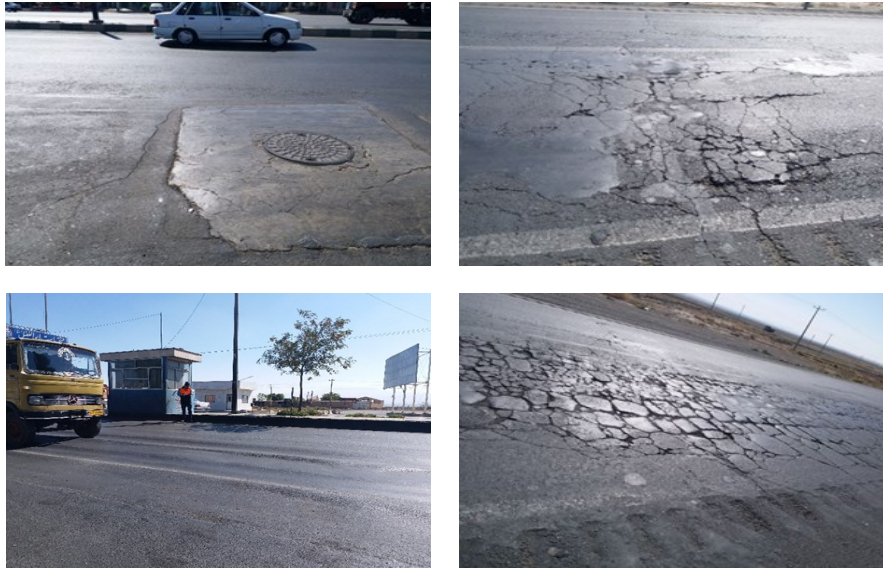
شکل ۳. نمونه خرابی‌های ثبت شده در قطعه شماره یک در ابتدای مسیر مورد مطالعه در جاده سبزوار- شاهرود

بررسی در این پژوهش می‌باشد. مساحت اولیه برای هر نمونه حدود ۲۸۰ تا ۳۰۰ متر مربع بود که با توجه به عرض ۱۰ متری جاده، برای هر نمونه طول ۳۰ متر انتخاب شد. واحدهای نمونه به صورت قطعات منظم و با فاصله ۶۰ متری از هم دسته‌بندی شدند. در هر واحد نمونه، جزئیات وضعیت روسازی سنجیده شده و مختصات جغرافیایی تمام خرابی‌های موجود به کمک GPS^۱ با خطای کمتر از ۵۰ سانتی متر ثبت شدند. در شکل ۳، تصویر تعدادی از خرابی‌های مورد بررسی نشان داده شده است.

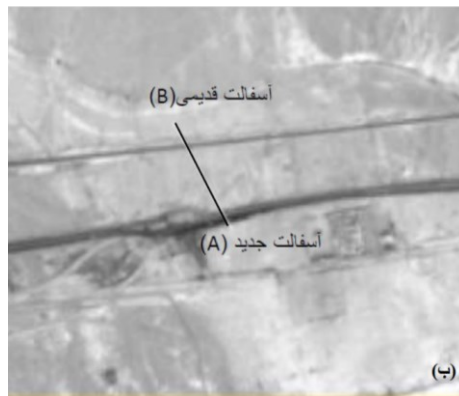
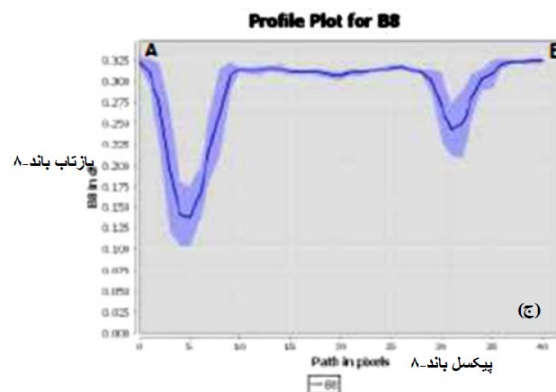
(بازتاب سطح روسازی با عمر زیاد < بازتاب سطح روسازی با عمر متوسط < بازتاب سطح روسازی با عمر کم) (تقی پور و همکاران، ۱۳۹۷)

شکل ۵. نمودار طیف‌سنجی در پاسخ به سه نمونه آسفالت مورد بررسی بر حسب سن روسازی (الف)، اجرای پروفیل بر روی باند ۸ تصویر ماهواره سنتینل-۲ جاده سبزواری-شاهرود (ب) و ترسیم پروفیل تصویر سنتینل-۲ در نرم افزار SNAP

محدوده مورد مطالعه در دستگاه طیف‌سنج^۱ قرار داده شد. از هر روسازی آسفالتی با سن‌های مختلف، یک نمونه در طول موج‌های بین ۱۰۰ تا ۲۵۰۰ نانومتر مورد بررسی قرار گرفت که نتایج آن در شکل ۵ نشان داده شده است. نتایج تصویربرداری فراطیفی برای سه نوع آسفالت دارای سن مختلف نشان می‌دهد که مناسب‌ترین طیف پاسخ برای این نوع روسازی بین طول موج‌های ۴۰۰ تا ۱۲۰۰ نانومتر می‌باشد (دومولین و همکاران، ۲۰۱۰). به همین دلیل، از باندهای قرمز (B2)، سبز (B3)، آبی (B4) و مادون قرمز نزدیک (B8) که توان تفکیک مکانی آنها ۱۰ متر و طول موج آنها در محدوده ۴۰۰ تا ۹۰۰ قرار داشت استفاده شد (جامای و فرناندز، ۲۰۱۸). شکل ۴ بازتاب طیفی پروفیل ترسیمی بر روی دو آسفالت جدید و قدیم

را از دست داده و روشن‌تر می‌شود و در نتیجه بازتاب سطحی آن بیشتر می‌شود. برعکس آسفالت قدیمی‌تر که تیره‌تر است بازتاب طیفی کمتری از خود نشان می‌دهد و این موضوع در تحقیق سایر محققان نیز اشاره شده است. (تقی پور و همکاران، ۱۳۹۷ و نیکولائو، ۲۰۱۶).

را بر روی باند ۸ سنتینل-۲ نشان می‌دهد. از رفتار بازتاب طیفی نمودار می‌توان نتیجه گرفت که اولاً رفتار بازتاب طیفی دو نوع آسفالت با توجه به سن و شرایط سطح رویه آسفالت متفاوت است، چون در ترکیب آسفالت قیری که استفاده شده پس از گذشت مدتی کیفیت خود

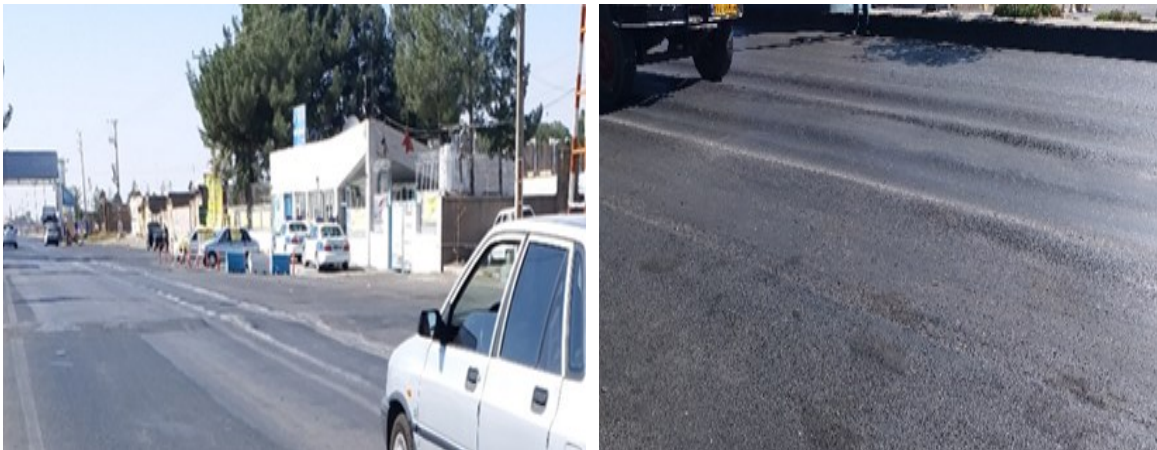
شکل ۸. کیفیت پایین روسازی در محل پلیس‌راه سبزوار با وجود سن کم روکش آسفالت

وجود بار ترافیکی زیاد، تردد و ترمز ناوگان سنگین و شاید مربوط به کیفیت پایین روکش باشد که با عبور بار ترافیک کم دچار خرابی شده است. به عنوان نمونه، در پلیس‌راه سبزوار، با وجود اینکه روکش عمر کمی دارد ولی مشاهده می‌شود که کیفیت روسازی پایین می‌باشد (شکل ۸).

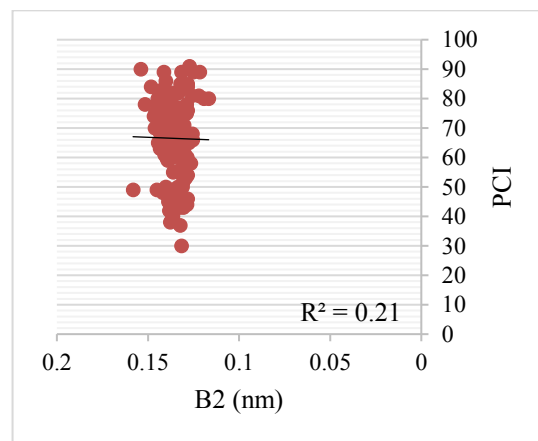
شکل ۹. پراکندگی باندهای طیفی دو، سه، چهار و هشت از ماهواره سنتینل-۲ در مقایسه با PCI

موج‌های مختلف با یکدیگر رابطه معناداری در سطح ۰/۰۱ وجود دارد. در شکل ۹، نمودارهای پراکنندگی باندهای طیفی دو (B2)، سه (B3)، چهار (B4) و هشت (B8) از ماهواره سنتینل-۲ نسبت به PCI نشان داده شده است.

نتایج ماتریس همبستگی نشان می‌دهد که بین طول موج باند هشت (B8) با شاخص خرابی روسازی آسفالتی رابطه مستقیم و معناداری در سطح ۰/۰۵ وجود دارد. این نتیجه نشان می‌دهد که با بالا رفتن طول موج باند هشت میزان شاخص PCI و یا کیفیت روسازی نیز بالا می‌رود. همچنین، با توجه به نتایج جدول ۴، بین طول
